# Le littoral de Oued Laou : de l'apport de l'étude géomorphologique à la connaissance de ses aptitudes à l'aménagement et à la prévention des risques naturels et de la dégradation des paysages

Ameur OUESLATI

## **The coastline of Oued Laou: Contribution of the geomorphological study to the knowledge of its aptitudes to planning and prevention of natural hazards and landscape degradation**

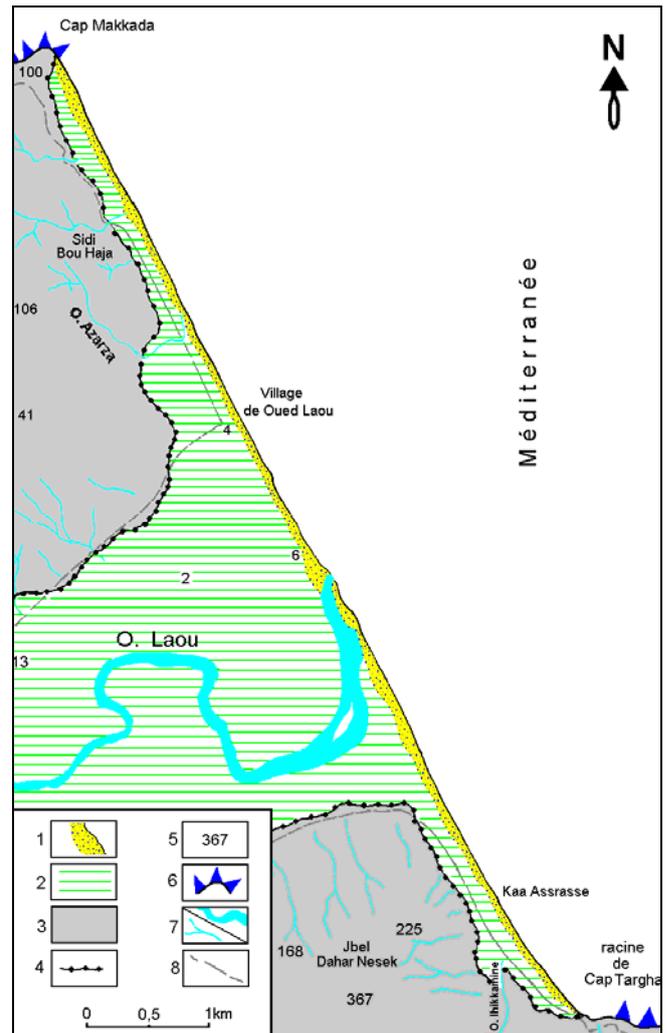
Figure 2 : Les principales unités du paysage géomorphologique : 1, cordon littoral ; 2, plaine ; 3, relief dominant ; 4, pied du versant côtier ; 5, altitude (en m) ; 6, falaise vive ; 7, cours d'eau principal et cours d'eau secondaires ; 8, route.

La frange littorale de Oued Laou montre, malgré son étroitesse (largeur ne dépassant pas quelques hectomètres) trois domaines, ou unités géomorphologiques bien individualisés, à savoir, une plage, une plaine alluviale et une rupture de pente marquant sa limite interne et que nous appellerons versant côtier (Fig. 2). Une description assez détaillée de ces différents domaines et de leur évolution géomorphologique, a été donnée dans un travail antérieur (Oueslati 2006). Ce papier se limitera à en rappeler les principaux traits et apporte quelques précisions nouvelles.

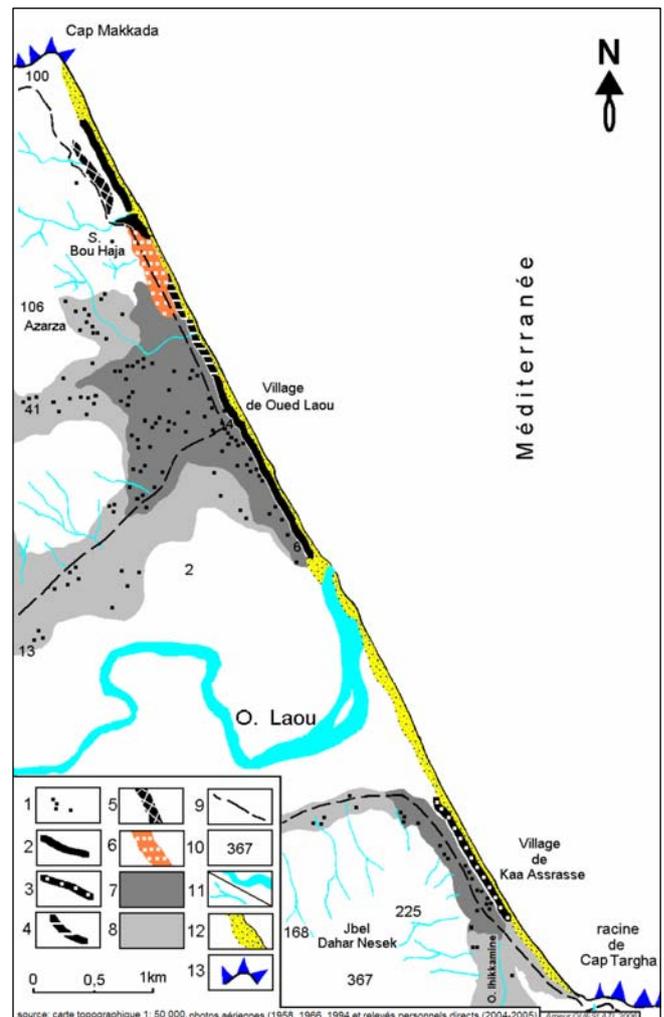
Figure 3 : Extension de l'espace bâti et tendances de son évolution dans la frange littorale de Oued Laou (cartographie d'après la carte topographique de Talembote au 1 : 50000 et les photos aériennes des missions de 1958, 1966 et 1994 ; complétée par des relevés directs sur le terrain en 2004 et 2005).

1, habitat existant vers le début des années 1970 ; 2, bâti (en grande partie des résidences secondaires) formant déjà une barrière continue sur le front de mer ; 3, bâti en cours de densification pour former une barrière continue sur le front de mer ; 4, bâti de front de mer encore marqué par d'importantes discontinuités, 5, bâti en extension sur le versant côtier, en arrière de la plaine encore agricole ; 6, bâti en cours de densification, en partie, sous la forme de lanières allongées depuis le versant côtier jusqu'au rivage ; 7, espace bâti assez uni autour des noyaux des villages de Oued Laou et de Kaa Assrassse ; 8, bâti encore assez diffus en extension sur les pentes et le long de la route principale ; 9, route ; 10, altitude (en m) ; 11, cours d'eau : principal et secondaire ; 12, cordon littoral ; 13-falaise vive.

L'examen des photographies aériennes de 1958, de 1966 et de 1994 et de la carte topographique de Talembote (1 : 50 000, publiée en 1970) ainsi que les observations directes du terrain, que nous avons effectuées en avril 2004 et en septembre 2005 dans des secteurs encore à l'abri des aménagements et des travaux de mise en valeur agricole, permettent de déduire que le versant côtier était couvert par une végétation basse, ne dépassant pas le stade d'un maquis, mais suffisamment fournie pour assurer une bonne protection du sol contre l'action du ruissellement. En 1970, la plaine était, en dehors des espaces marécageux des environs de l'embouchure de Oued Laou, le domaine d'une agriculture assez intensive accordant parfois une place importante aux cultures maraîchères. Quant au cordon littoral, il était à l'abri du béton ; seuls quelques bâtiments, appartenant aux noyaux des villages de Oued Laou et de Kaa Assrassse, touchaient à sa marge interne ; mais c'étaient toujours des constructions basses et souvent isolées. Cette situation a commencé à subir des changements importants depuis les années 1980 pour s'accélérer au cours des deux dernières décennies avec la montée d'une nouvelle perception de l'espace marquée par la recherche des sites pittoresques et d'une localisation "pieds dans l'eau". En fait, le bétonnage du front de mer n'est pas partout au même stade ; différentes situations se présentent et peuvent être résumées dans trois niveaux principaux (Fig. 3).

Le premier niveau, caractérisé par une occupation continue et dense avec empiétement net sur le cordon littoral, est représenté dans deux secteurs principaux. L'un est compris entre l'embouchure de Oued Laou et la partie centrale du village du même nom (Photo 1). L'autre se trouve autour de l'embouchure de Oued Sidi Bou Haja et se prolonge sur plusieurs hectomètres vers le Nord. Une différence importante existe toutefois entre ces deux secteurs. Alors que dans le premier, le bâti montre une certaine continuité en direction de la plaine et du versant côtier, dans le second il s'est concentré sur le cordon littoral et commence à envahir le versant, évitant la plaine.

Le deuxième niveau est représenté dans le secteur compris entre la sortie nord du village de Oued Laou et Sidi Bou Haja d'une part et à Kaa Assrassse d'autre part. Il se caractérise par une occupation encore incomplète de l'espace ; le bâti est marqué par des discontinuités parfois importantes mais connaît une progression et une densification rapides (Photo 2). Cette fois aussi, l'évolution n'a pas suivi partout la même dynamique. Dans le premier secteur, les constructions ont tendance à former des lanières

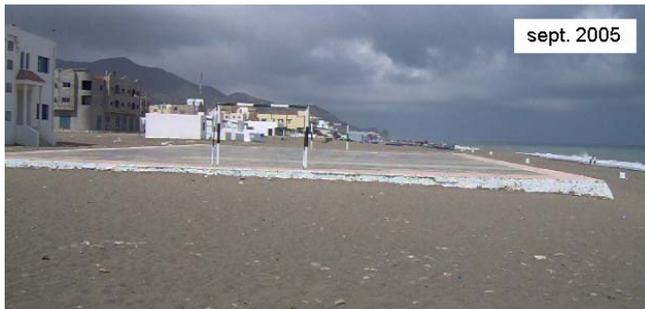
Photo 1 : Exemple d'occupation du front de mer dans la partie centrale du village de Oued Laou. Les bâtiments sont, en partie, construits sur le cordon littoral. En avant plan, une partie du bas de plage figée par une structure en béton servant de terrain de hand-ball!

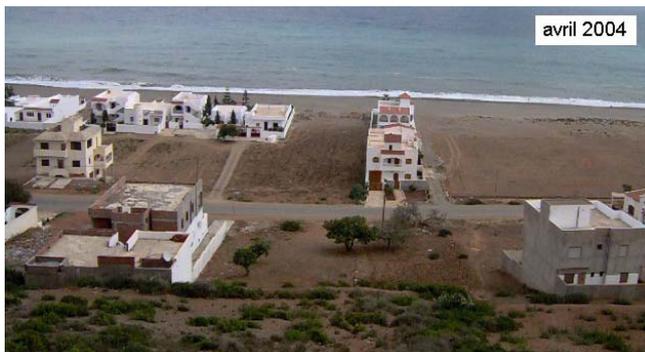
Photo 2 : L'évolution du bâti dans le secteur compris entre le noyau du village de Oued Laou et Sidi Bou Haja. Elle se fait selon deux modalités : -une linéarisation sur le front de mer et, -une extension sur la plaine, souvent à partir du pied du versant côtier sous la forme de lanières et d'îlots disposés perpendiculairement au rivage.

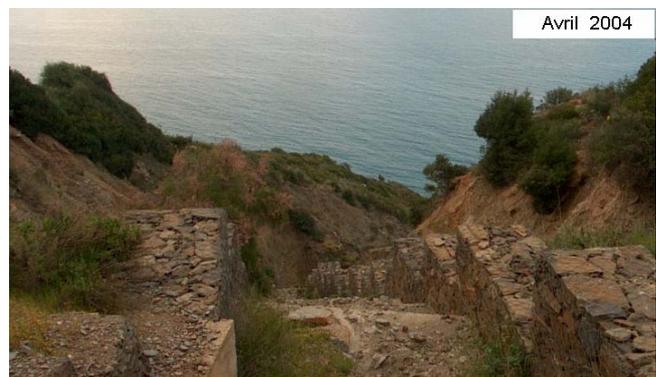
Photo 3 : Accélération de l'érosion hydrique en aval d'un ouvrage en gabion implanté pour protéger la route côtière sur les pentes de la racine du Cap Targha (photo, F. Charfi).

La destruction du couvert végétal naturel et l'ameublissement du sol, dans le cadre d'une extension des travaux agricoles sur le versant côtier, en partie parce que les bons sols de la plaine qui le devance ont été envahis par le bâti, sont les causes les plus importantes du renforcement de cette érosion et de son extension spatiale. L'explication se trouve aussi dans les aménagements qui ont favorisé la concentration des écoulements comme la disposition, déjà assez fréquente, du bâti et des voies de circulation ainsi que des ouvrages qui leurs sont associés, dans le sens de la pente. On le voit bien dans le secteur compris entre Sidi Bou Haja et Cap Makkada par exemple, où les ravins les plus actifs et les plus menaçants se trouvent très souvent au niveau de la sortie de canalisations aménagées sous la chaussée de la route côtière qui passe, perchée, sur la partie moyenne du versant côtier. D'autres illustrations, non moins impressionnantes, existent du côté de la racine du Cap Targha, où des interventions, par des murs et des seuils en gabion, visant la protection de la route, ont entraîné, plus bas, une concentration des eaux et accentué leur pouvoir destructeur (Photos 3 & 4).

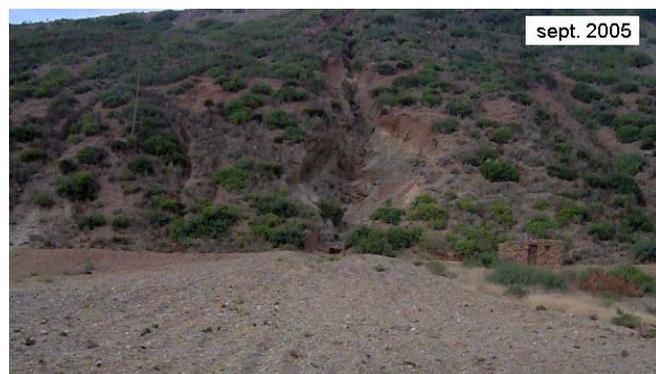
Photo 4 : Ravins récemment formés dans la couverture quaternaire du versant côtier à quelques hectomètres au Sud du Cap Makkada. Au premier plan, un cône de déjection encore actif.

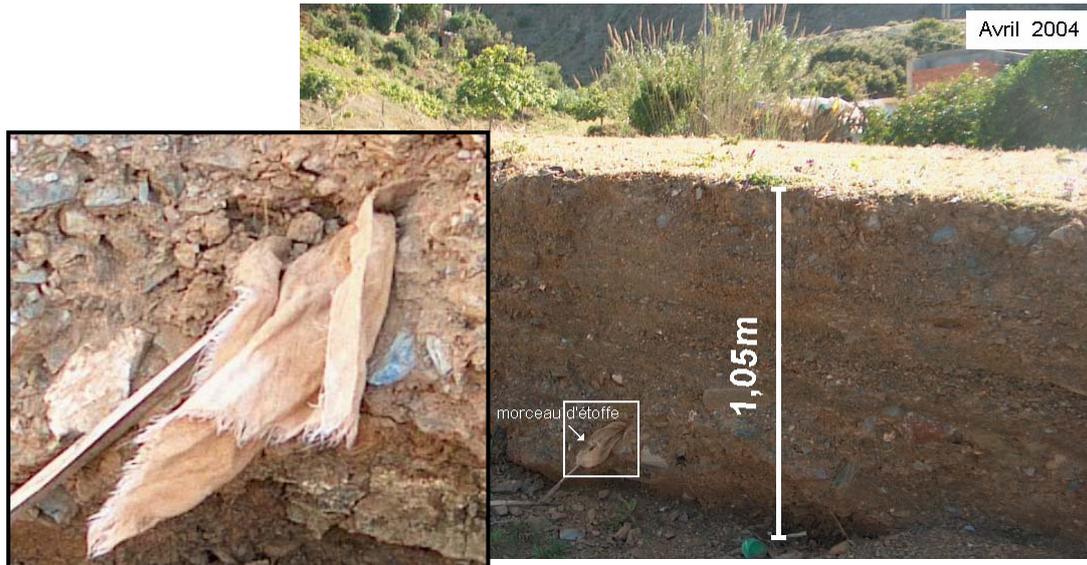
Photo 5 : L'un des cônes de déjection récemment formés à la sortie des ravins qui découpent le versant de la racine du Cap Targha. Son matériel, tronqué par les vagues, renferme des morceaux de fils de fer, des fragments de plastique et des morceaux d'étoffe (dont on voit un témoin sur la photo) attestant de son âge très récent.

Makkada, a une longueur axiale voisine de 70 m et son front se suit sur une cinquantaine de mètres. Une excavation de forme géométrique, profonde de 1,5 à 2,5 m et large de 5 à 6 m, creusée dans son matériel, pour implanter une petite habitation, a très vite disparu attestant de l'importance et de la rapidité avec laquelle agissent les eaux courantes dans ces ravins-torrents. De fait, encore fraîche en avril 2004, elle était totalement remblayée, par de nouveaux apports, en septembre 2005. D'autres cônes existent au droit des ravins qui découpent le versant de la racine du Cap Targha. Leur matériel, dont l'épaisseur visible se situe entre quelques décimètres et 1,5 m, est tronqué par les vagues et contribue à l'alimentation du stock sédimentaire de la plage. Le faciès, généralement grossier et assez fortement compacté pourrait, à première vue, laisser croire qu'il s'agit de formes anciennes. En fait, c'est le produit d'une évolution en cours puisqu'on y trouve, dès les horizons inférieurs, des morceaux d'étoffe ainsi que des fragments de plastique et de fils de fer (Photo 5).

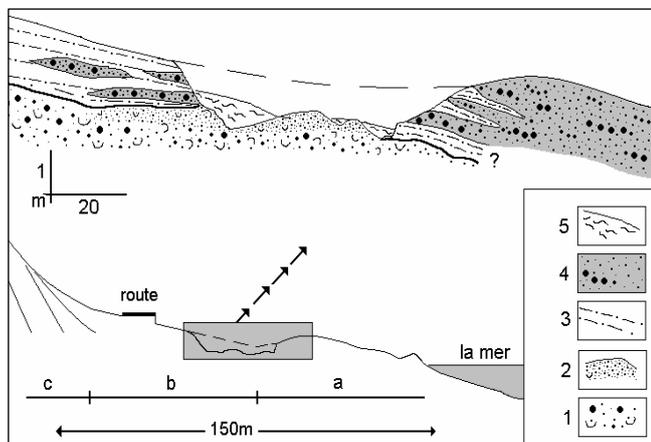
Figure 4 : Coupe dans une petite carrière abandonnée à la sortie nord de l'agglomération de Oued Laou, près du cours aval de Oued Azarza. On reconnaît des passages latéraux et une imbrication entre le matériel marin de la partie interne du cordon littoral et les alluvions.

a, cordon littoral ; b, plaine ; c, pied du versant côtier.

1, plage fossile vraisemblablement versilienne ; partie basale conglomératique ; 2, partie supérieure de la même plage fossile ; faciès de grès biodétritique quarzeux ; 3, alluvions d'âge historique, sablo-limono-argileuses rougeâtres ; 4, matériel du cordon littoral actuel ; 5, matériaux déposés par les eaux des crues les plus récentes.

Les traces d'une telle dynamique sont toujours reconnaissables dans les sédiments de surface, anciens mais aussi ceux relevant de la dynamique récente. Les sections révélées par des carrières abandonnées montrent une imbrication entre matériaux poussés par les vagues et matériaux liés aux eaux courantes (Fig. 4).

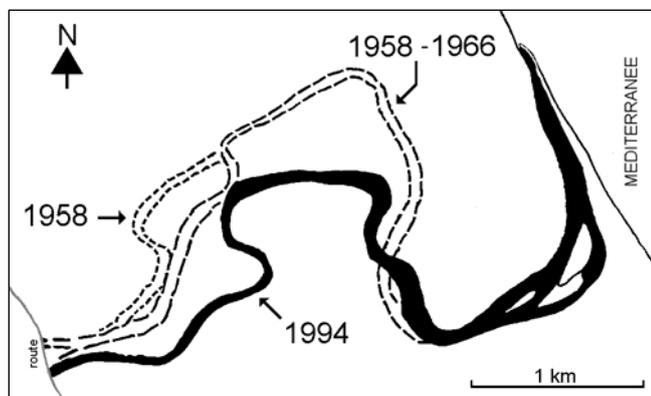
Figure 5 : Changements de la position du lit de Oued Laou, au cours de la deuxième moitié du vingtième siècle, dans la plaine littorale, en aval de la route S608 (d'après les photos aériennes de 1958, 1966 et 1994).

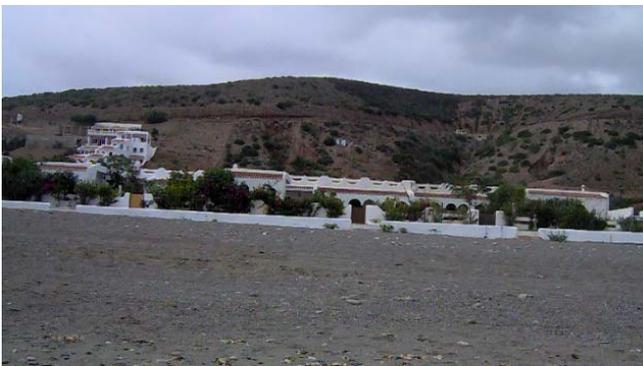
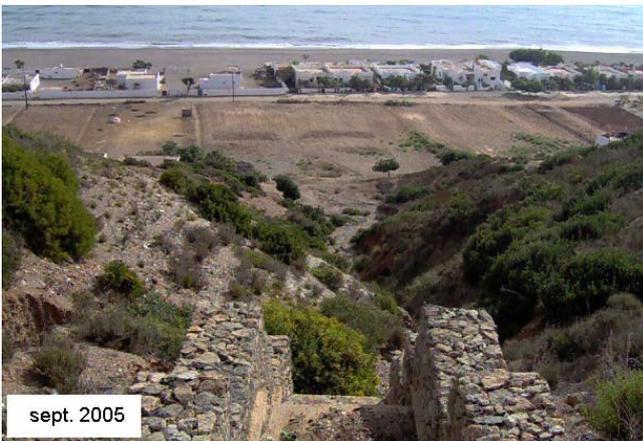
Photos 6 et 7 : Deux photos prises dans la partie septentrionale de la frange littorale de Oued Laou, depuis la plage et depuis le versant côtier.

Sur A, on voit que les résidences de front de mer empiètent sur le cordon littoral et forment une barrière continue ce qui pourrait les exposer, à la fois, à l'action des vagues des tempêtes et des eaux pluviales qui descendent des pentes environnantes lors des fortes pluies. A gauche de la photo, on reconnaît l'hôtel La Planque, implanté sur le versant. Dans son voisinage existe un terrain récemment débarrassé de sa végétation et annexé aux terres agricoles ainsi qu'un ravin dont l'évolution est accentuée par la concentration des eaux pluviales à la sortie de l'une des canalisations aménagées sous la chaussée de la route côtière.

Sur B, la plaine coincée, comme une gouttière, entre la barrière de résidences secondaires et le versant côtier. On reconnaît aussi des murs en gabions implantés pour protéger la route côtière mais qui, en fait, concentrent l'écoulement et accentuent son pouvoir érosif plus en aval.

l'exacerbation de l'érosion hydrique, et menaçantes pour les habitations de front de mer. Des situations délicates pourraient se produire lorsque de fortes averses surviennent en même temps que de fortes tempêtes marines, ce qui n'est pas inconnu sous climat méditerranéen. Les résidences se trouveraient alors coincées entre deux pressions, celle des eaux pluviales du côté interne et celle des eaux marines du côté externe (Photos 6 & 7).

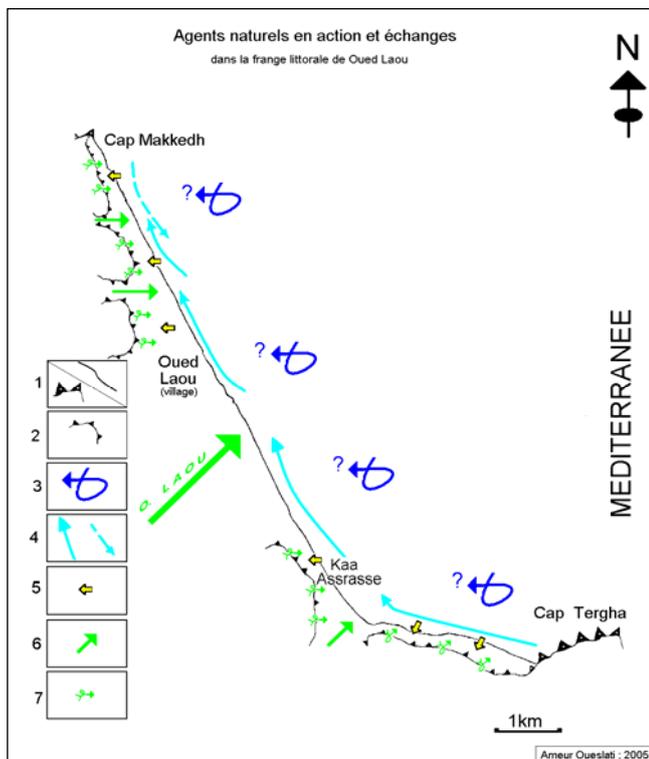
Figure 6. Agents naturels en action et échanges dans la frange littorale de Oued Laou : représentation schématique.

1-falaise et côte basse à plages ; 2-versant côtier ; 3-arrivée de sédiments depuis le large ; 4-transit sédimentaire par la dérive littorale ; 5-mobilisation des sédiments de la plage par le vent ; 6-apport d'eau continentale et de matériaux terrigènes par des cours d'eau ; 7-apports d'eau et de sédiments par des écoulements diffus ou faiblement concentrés sur le versant côtier et les interfluves.

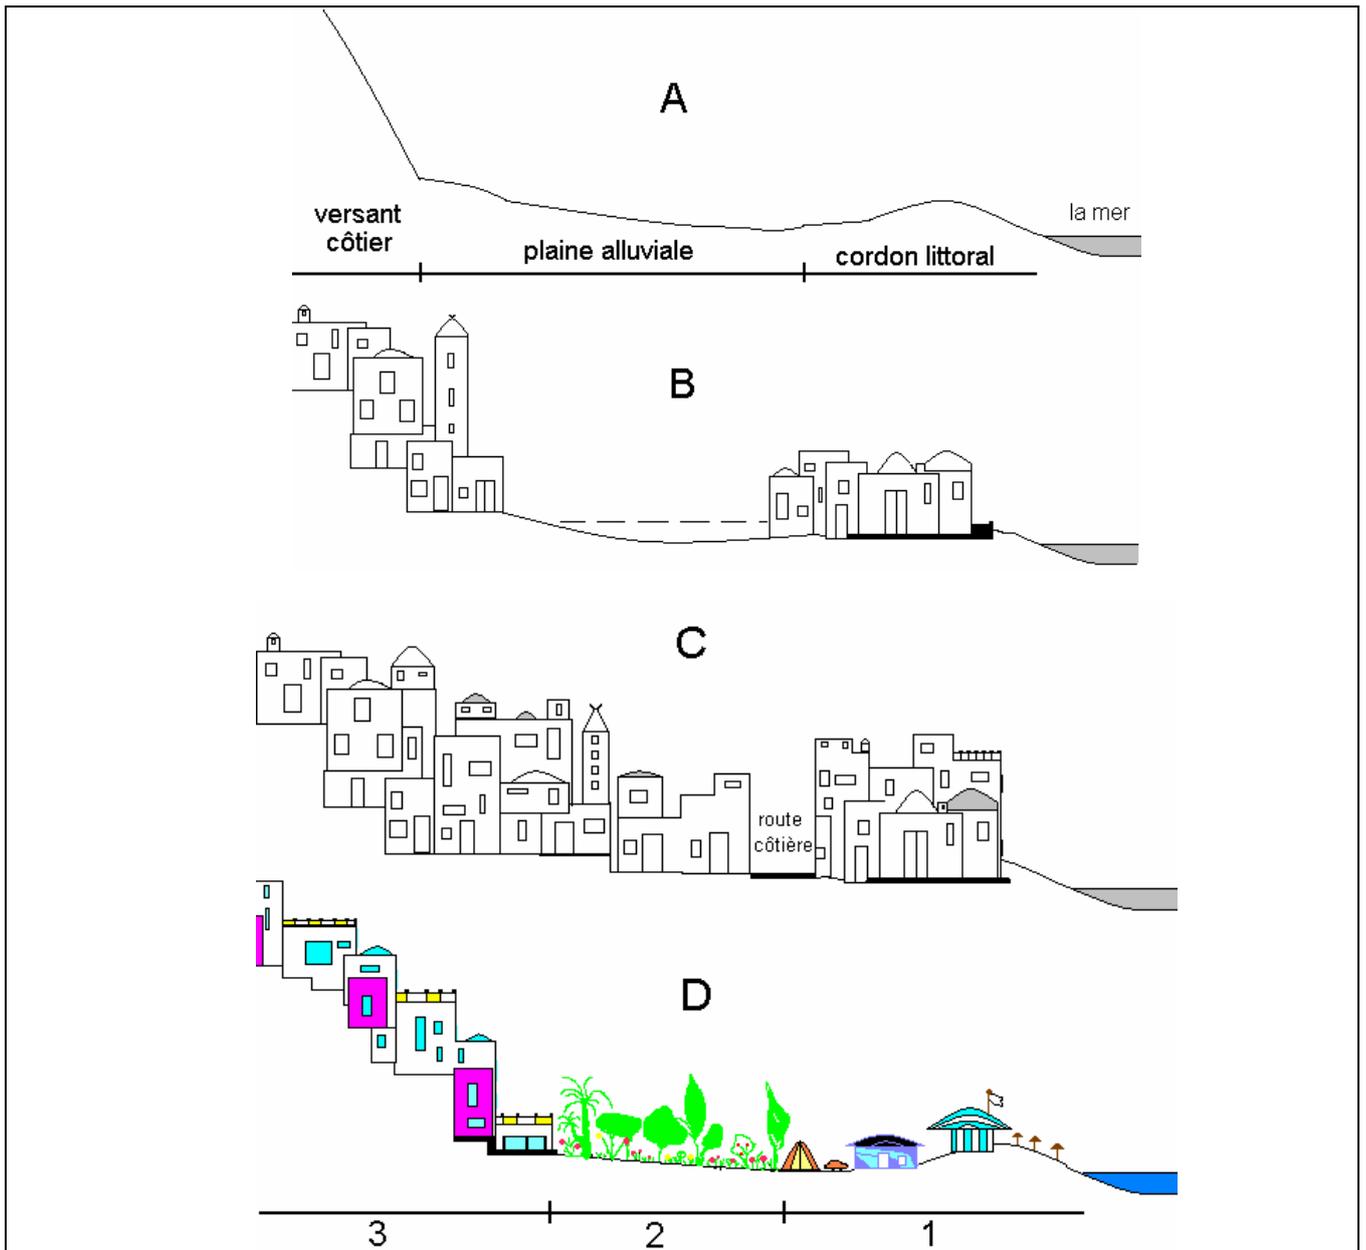
Figure 7 : L'occupation actuelle et ses tendances et l'occupation souhaitée ou imaginée de la frange littorale de Oued Laou

**A**-Situation de départ ; les différentes unités du paysage géomorphologique.

**B**-Occupation continue du front de mer et discontinue du versant côtier ; la plaine est évitée. C'est vers quoi tend l'évolution dans le secteur septentrional, au Nord de l'embouchure de Oued Sidi Bou Haja. Elle favorise les risques d'inondation dans la plaine et des problèmes d'instabilité sur le versant ainsi qu'une fragilisation de la plage et la création de conditions pouvant favoriser le déclenchement de l'érosion marine.

**C**-Occupation à partir des noyaux des villages de Oued Laou et de Kaa Assrassé ; densification du bâti dans toutes les directions et aux dépens du cordon littoral créant des conditions favorables aux risques liés aux eaux pluviales et à l'érosion marine. La dimension paysagère est sévèrement condamnée.
